Electrochemical Evaluation on Repairs with Mortars in Structures Affected by Chlorides Contamination

M.E. Acosta-Lomelí,^{*} R. Velázquez-González, C. Gaona Tiburcio,
F. Almeraya-Calderón, A. Martínez-Villafañe

*Centro de Investigación en Materiales Avanzados, S.C.
División de Deterioro de Materiales e Integridad Estructural / Grupo de Corrosión
Miguel de Cervantes 120, Complejo Ind. Chih., C.P. 31109, Chihuahua, Chih. México*

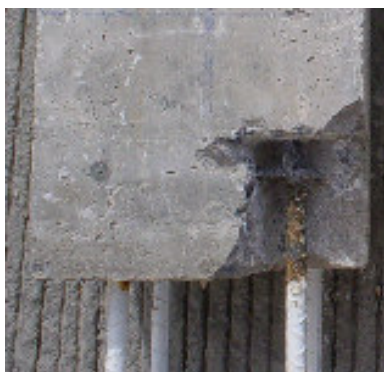
Figura 1. Problema para protección del acero de refuerzo.

que generan fuerzas de tensión internas. El concreto esta expuesto a condiciones mecánicas, físicas, químicas y biológicas que comprometen y acortan el desempeño de la vida en servicio en las estructuras y por todo lo anterior se considera como el objetivo principal de este trabajo la determinación de la vida útil de la reparación de estructuras, empleando técnicas electroquímicas, determinando el nivel de protección, el efecto en el proceso corrosivo del refuerzo y el mecanismo de deterioro por corrosión en las estructuras, comparando su eficiencia al emplearlos en la práctica (Fig. 1).

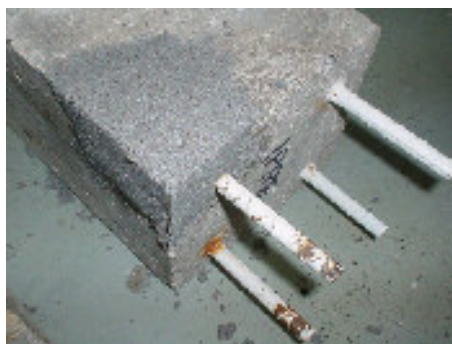
Figura 2. Estructura reparada con mortero.

Cuando existe algún problema de corrosión, se analiza el daño buscando en la medida de lo posible que la estructura no sea demolida; dependiendo del tamaño del daño y de la importancia estructural, se tiende a emplear medidas alternas como lo es la aplicación de morteros [2], que debe hacerse con control de calidad, sobre todo en la aplicación (Fig.2).

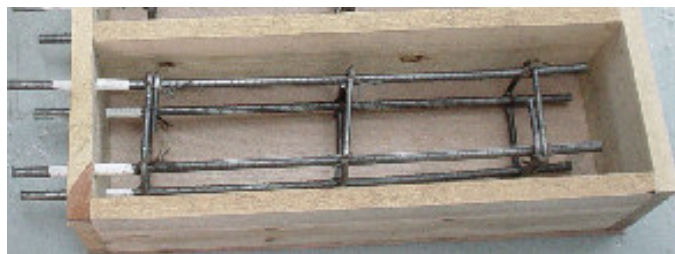
Figura 3. Armado de cimbra para cada una de las vigas.

Los especímenes, como se observó arriba, fueron 6 vigas preagrietadas, 6 vigas preoxidadas, y 1 viga testigo; de acuerdo a la Norma (C-192 ASTM)[3], las dimensiones de las vigas fueron de 6 x 6 x 20", (Fig. 3).

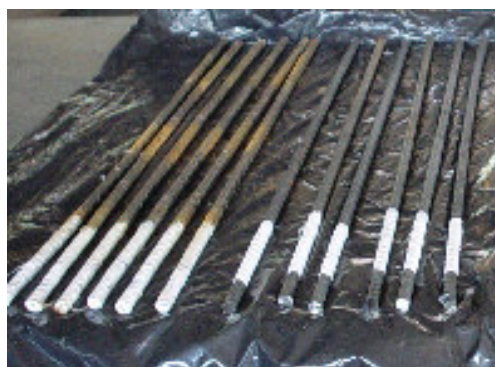
El acero de refuerzo para las vigas preoxidadas se encintó previamente en algunas secciones quedando así partes expuestas que se pudieron oxidar en salmuera por un período corto de tiempo (Fig. 4).

Figura 4. Encintado de secciones del acero de refuerzo.

Posterior a la oxidación las cintas fueron retiradas logrando así tener refuerzos preoxidados en puntos específicos para intentar generar más fácilmente macroceldas (zonas ánodo – cátodo) en los refuerzos.

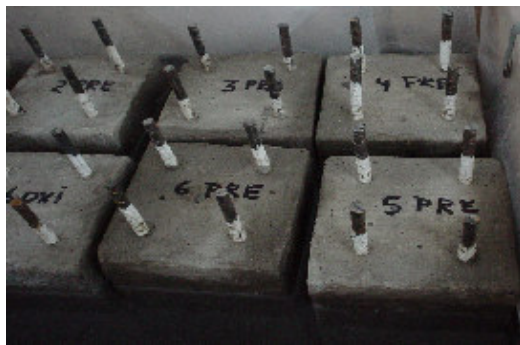
Figura 6. Vigas expuestas a ambiente salino.

Las vigas preagrietadas estuvieron inmersas en agua simple por un período de 120 días, para posteriormente aplicar la carga en dos puntos centrales y así analizar el comportamiento del espécimen agrietado al quedar expuesto a un ambiente salino. La carga teórica permisible que resiste la sección propuesta para las vigas preagrietadas se calculó con las formulas de la teoría elástica [5], en la cual el acero se carga hasta su límite elástico, o sea, antes de sufrir una deformación permanente (Fig. 5). Estas vigas quedaron expuestas a un ambiente salino al 3.5% por un período de 217 días (Fig. 6).

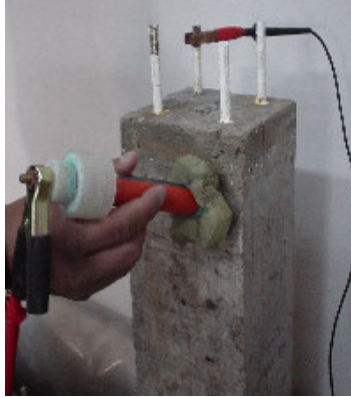
Durante el proceso de curado se realizó medición de potenciales a las 13 vigas de concreto, usando un electrodo de referencia de Cu/CuSO_4 y un voltímetro digital de acuerdo a la Norma ASTM C – 876-91 [6], utilizando las mismas varillas de refuerzo como electrodo de trabajo, (Fig. 7).

Figura 7. Medición de potenciales.

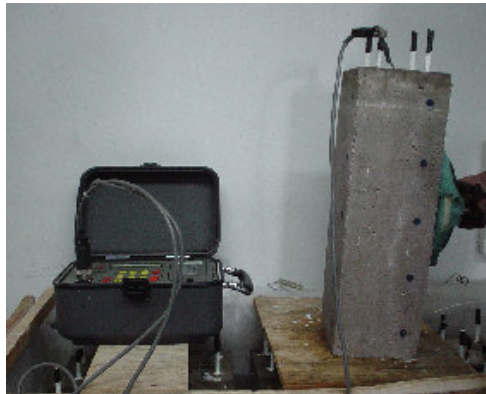
Para la medición de velocidad de corrosión se empleó la técnica de resistencia a la polarización ($R_p \pm 20$ mV) [7], utilizando para ello un equipo de corrosión electroquímica “Potenciostato/galvanostato”, que emplea un censor con anillo de guarda de acero inoxidable [8] y un electrodo de referencia de Cu/CuSO₄ (Fig. 8).

Figura 8. Equipo de corrosión Gecor 6 y sensores de corrosión.

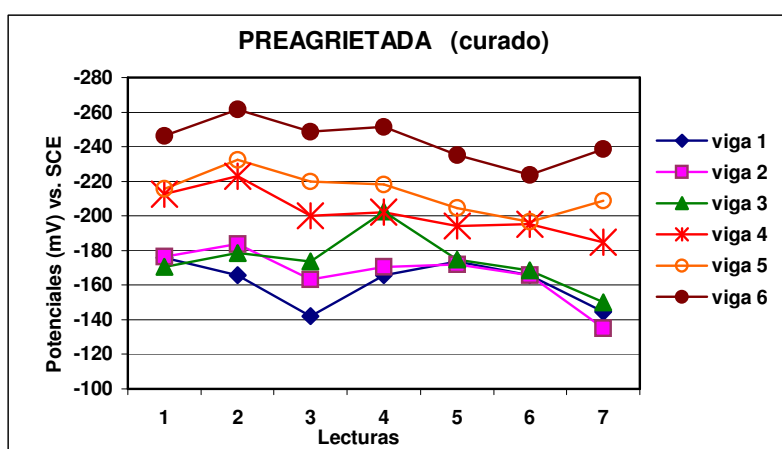
La medición de potenciales de corrosión en el proceso de curado para las vigas preagrietadas varió entre -160 y -240 mV (Gráfica 1), donde se aprecia que los potenciales de menos de -200 mV se detectan en las vigas 1 a 3.

Gráfica 1. Potenciales promedio de 6 vigas precargadas en el proceso de curado.

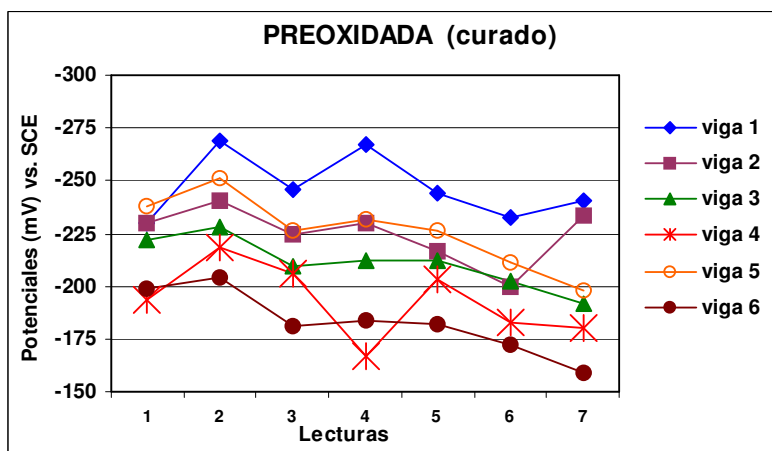
Para las vigas preoxidadas en el proceso de curado el potencial se encontró entre -150 y -250 mV aproximadamente entre las 6 vigas (Gráfica 2).

Gráfica 2. Potenciales promedio de las 6 vigas preoxidadas en el proceso de curado.

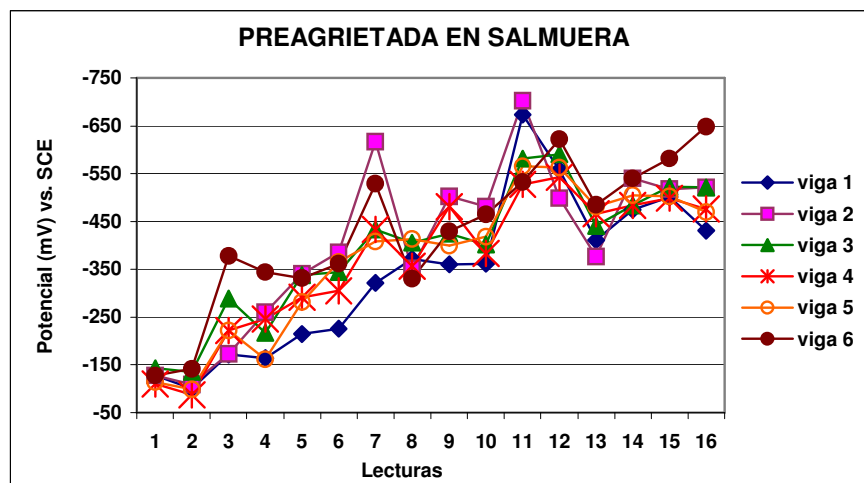
Una vez pasado el proceso de curado la medición de potenciales para las vigas preagrietadas fue cambiando de -100 a -650 mV, para todos los especímenes (Gráfica 3).

Gráfica 3. Potenciales promedio de las 6 vigas preagrietadas expuestas en salmuera.

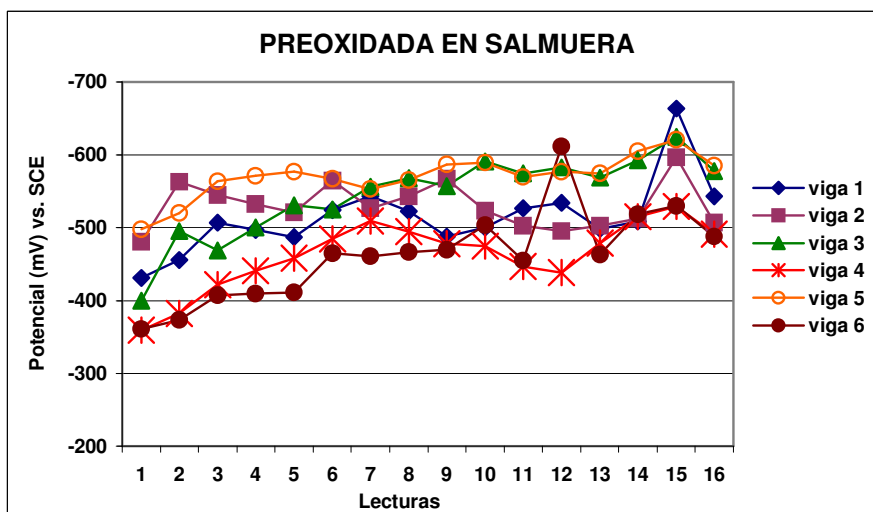
Y la medición de potenciales para las vigas preoxidadas osciló entre -350 y -600 mV (Gráfica 4), observando una variación en el tiempo más pausada que en el caso de los especímenes preagrietados.

Gráfica 4. Potenciales promedio de las 6 vigas preoxidadas en salmuera.
